Estudo de caso de falhas causadas por fadiga em acidentes aéreos

Trabalho de Graduação apresentado à
Associação Educacional Dom Bosco,
Faculdade de Engenharia de Resende, Curso de
Engenharia Mecânica, como requisito parcial
para obtenção do diploma de Bacharel em
Engenharia Mecânica

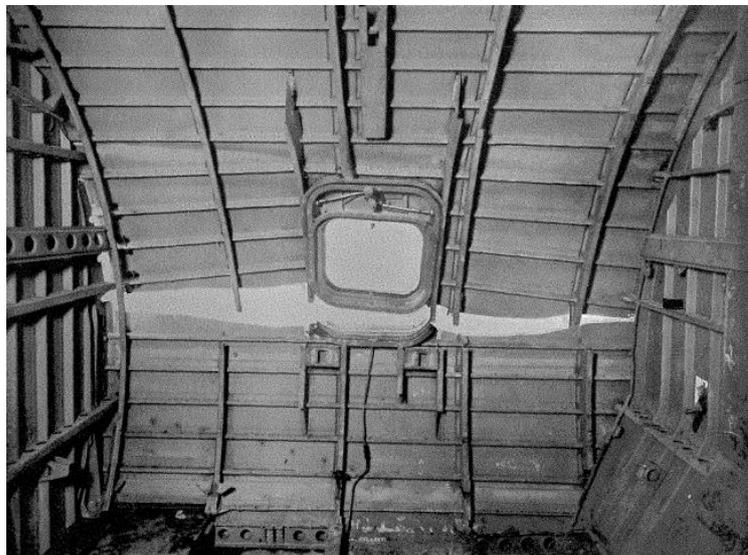
Sendo assim, quando havia realizado 1.230 voos pressurizados antes do teste e após o equivalente a mais 1.830 desses voos, totalizando em 3.060 voos, a estrutura da cabine falhou, sendo o ponto de partida da falha o canto de uma das janelas da cabine, conforme ilustrado na figura 14. O exame da falha forneceu evidências de fadiga no ponto onde a trinca teria mais probabilidade de começar, ou seja, perto da borda do canto da janela (figura 15). Os resultados dos testes nas regiões das janelas e escotilha eram de até 3 vezes maiores do que no resto da fuselagem e do que foi calculado em projeto.

Figura 14 – Vista de dentro da falha da janela do Comet.

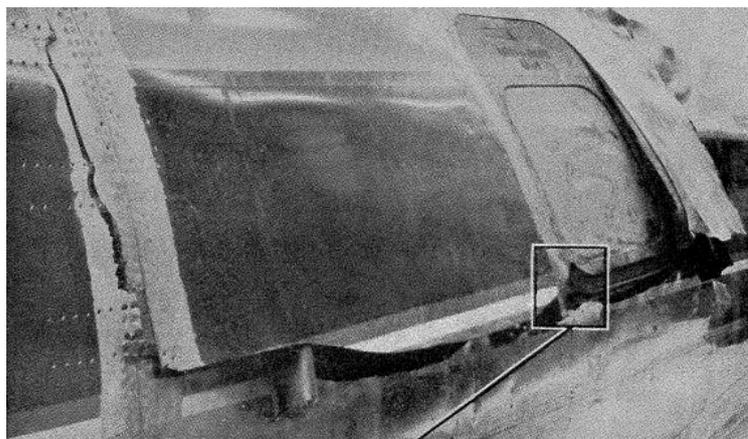
Figura 15 – Local da trinca próxima a janela

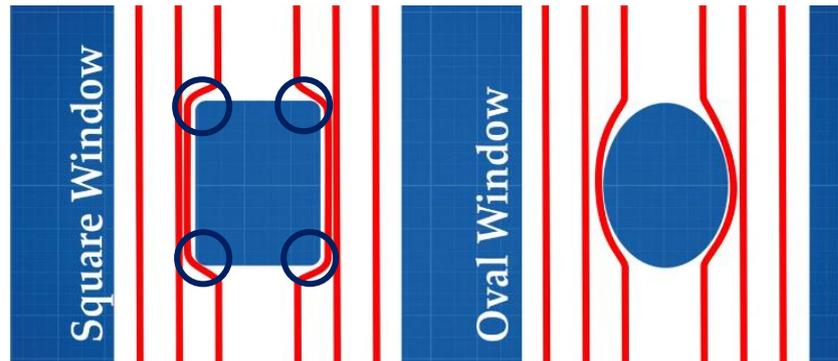
Comet possuía janelas quadradas, que bloqueava o fluxo de estresse na estrutura acumulando tensões na quina das janelas, conforme ilustra a figura 16. Além disso, o tamanho da janela também é um problema pois uma janela maior tem mais estresse para ser desviado ao seu redor o que aumenta a concentração de estresse que pode resultar em rachaduras e falha sob ciclos de pressurização repetitivos na cabine.

Figura 16 – Concentração de tensão na quina das janelas quadradas do Comet.

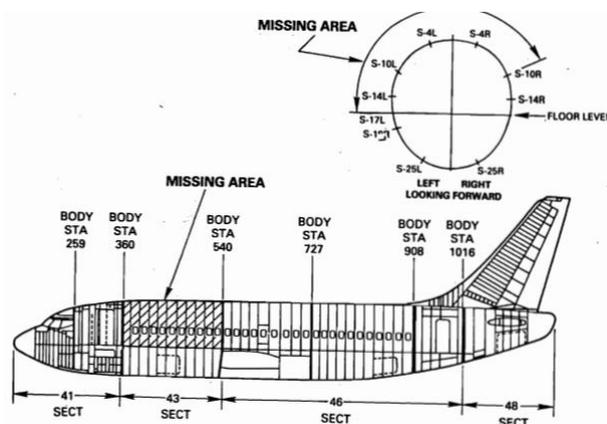
O avião Boeing 737 teve uma grande parte do revestimento da coroa superior e a estrutura da seção 43 danificada, como ilustra as figuras 17 e 18, a área estendeu-se para trás da porta de entrada da cabine principal, cerca de 18 pés até a área logo a frente das asas e do lado esquerdo da cabine. O valor do avião foi estimado em cerca de US\$5 milhões e como resultado do acidente foi determinado como danificado não tendo reparo, com isso foi desmontado no local e vendido como sucata.

Figura 17 – Esquematização dos danos no Boeing 737-200.

A área danificada se estendia da estação do corpo BS 360 à ré até cerca de BS 540, e na sua circunferência de um pouco acima do piso no lado esquerdo do avião no (S-15L), através da coroa e para baixo do lado direito para uma posição acima do cinto da janela (em S-10R). A estrutura da parte superior do cinto da janela até o chão do lado direito estava severamente distorcida e dobrada para fora mais de 900.

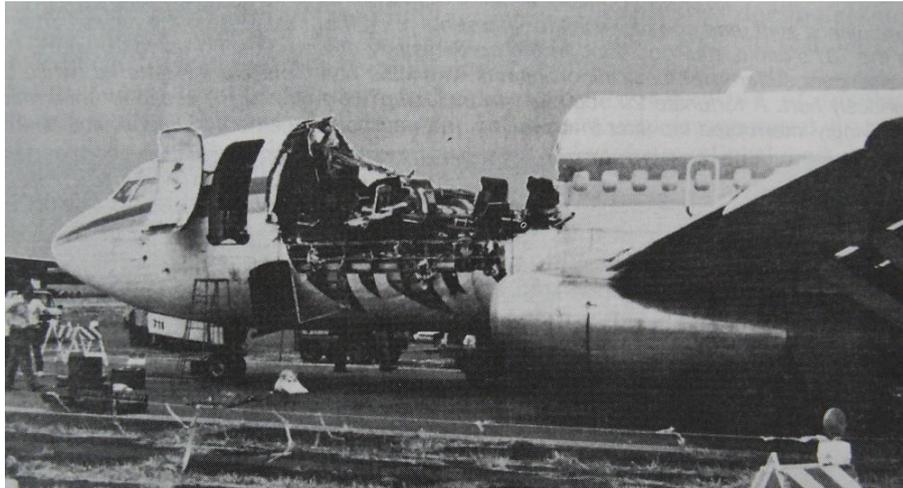
Figura 17 – Avião após o acidente

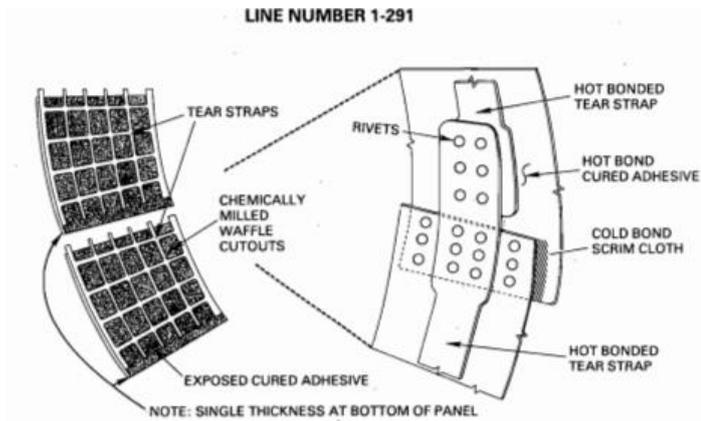
Para a produção do B-737 números de 1 a 291, as juntas de sobreposição da pele de fuselagem foram coladas a frio. Esse processo de colagem a frio, ilustrado na figura 18, usou um tecido “scrim” impregnado de epóxi para unir as bordas longitudinais dos painéis de pele de espessura única de 0,036 polegadas, conforme figura 19. Além disso, a junta foi montada com três fileiras de rebites escareados, as superfícies metálicas a serem coladas foram gravadas para garantir a limpeza e preparar uma superfície de colagem adequada.

Figura 18 – Processo de colagem de junta a frio

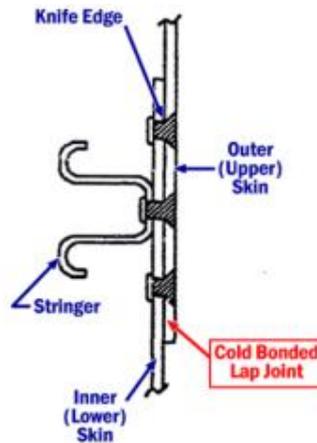
Figura 19 – Esquema de juntas de sobreposição da pele de fuselagem coladas a frio.
