ASSOCIAÇÃO EDUCACIONAL DOM BOSCO
Faculdade de Engenharia de Resende
Curso de Engenharia Civil

DESAFIOS E ESTRATÉGIAS DE ACESSIBILIDADE EM
EDIFICAÇÕES HISTÓRICAS: ESTUDO DA APLICAÇÃO DA ABNT
NBR 9050:2020 NA FUNDAÇÃO CASA DA CULTURA MACEDO
MIRANDA

Monografia apresentada à Associação Educacional Dom Bosco, Faculdade de Engenharia de Resende, Curso de Engenharia Civil, como condição parcial para a obtenção do Grau de Bacharel em Engenharia Civil.

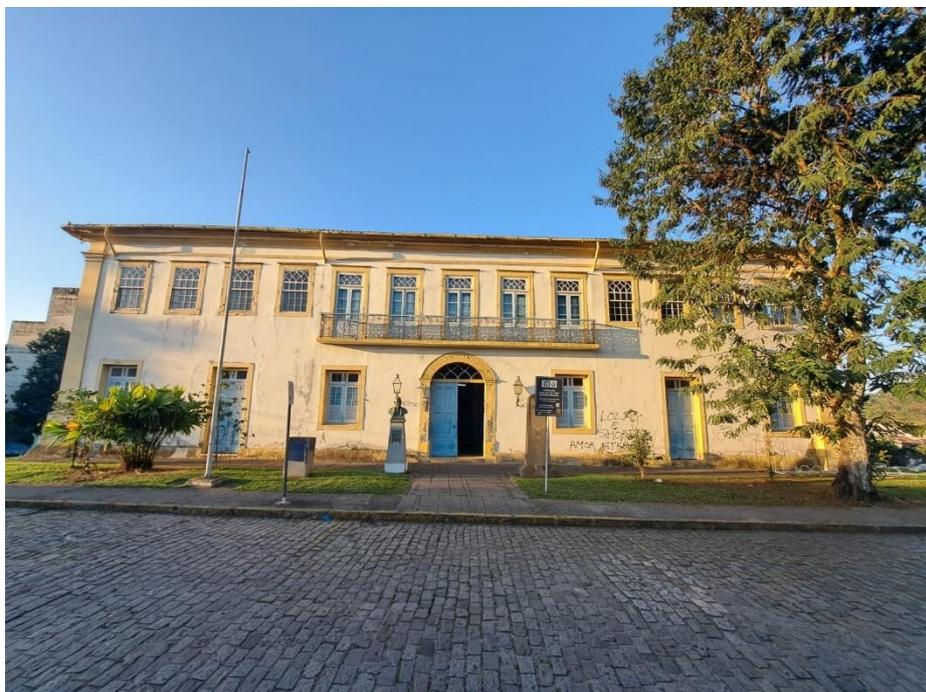
Figura 03 – Atual fachada da Fundação Casa da Cultura Macedo Miranda

A denominação da Fundação homenageia Macedo Miranda, jornalista e escritor nascido em Resende em 1920, reconhecido por sua obra voltada à vida no Vale do Paraíba. Contudo, a Fundação abriga diversas instituições culturais, entre elas a Escola de Música Maestro Aniceto, o Museu da Imagem e do Som (MIS), o Arquivo Histórico Municipal e a Biblioteca Municipal Jandir Cezar Sampaio. A Fundação também promove uma programação variada de atividades culturais e educativas, como exposições, oficinas e apresentações artísticas, contribuindo significativamente para o fortalecimento da identidade cultural local e para a preservação da memória histórica do município. A Figura 03 mostra a fachada da Fundação Casa de Cultura Macedo Miranda atualmente.

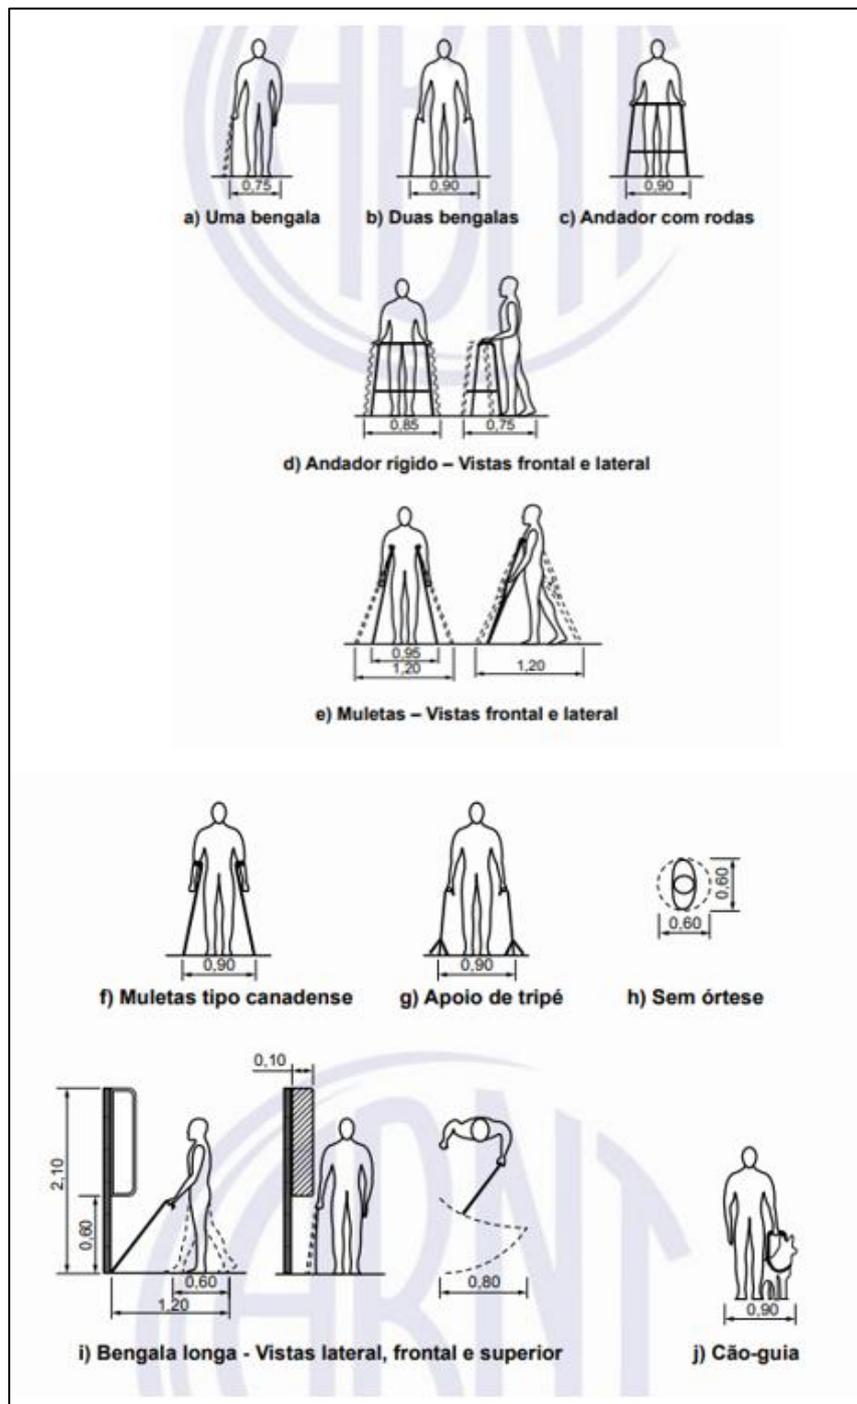
A NBR 9050:2020 apresenta descrições específicas para garantir acessibilidade a pessoas com mobilidade reduzida, considerando os diferentes equipamentos de apoio que elas podem utilizar. Para pessoas que se deslocam em pé, as medidas variam conforme o tipo de auxílio utilizado. Por exemplo, a largura mínima é de 0,75 m para quem usa uma bengala e de 0,90 m para usuários de duas bengalas, andadores com rodas, muletas canadenses ou cães-guia. Em outros casos, são indicadas duas dimensões: 0,85 m x 0,75 m para usuários de andador rígido; entre 0,95 m e 1,20 m na largura e 1,20 m na profundidade para quem usa muletas; e 0,80 m x 1,20 m para usuários de bengala de rastreamento (ABNT, 2020). A Figura 05 ilustra essas medidas, destacando os parâmetros mínimos exigidos para o deslocamento em pé, com ou sem apoio.

Figura 05 - Dimensões para deslocamento de pessoa em pé

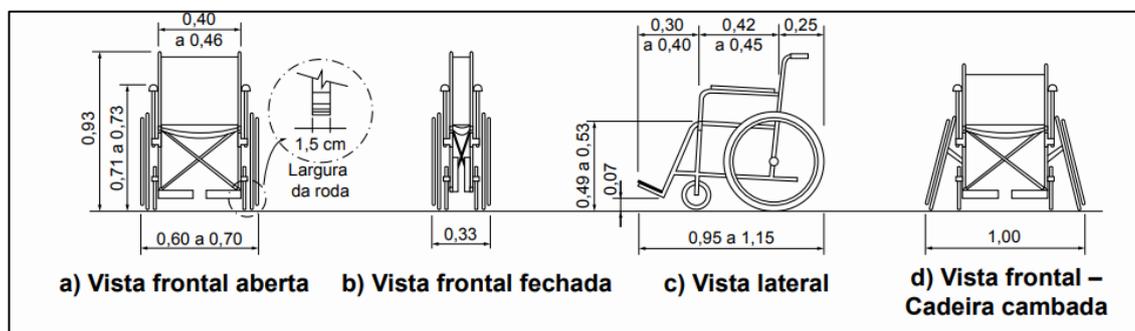
Para quem usa cadeira de rodas, a norma sugere um espaço padrão de 0,80m x 1,20m. Também são indicadas medidas específicas para diferentes tipos de cadeiras, como as manuais, motorizadas e esportivas, como mostra a Figura 06.

Figura 06 - Cadeira de rodas manual, motorizada e esportiva

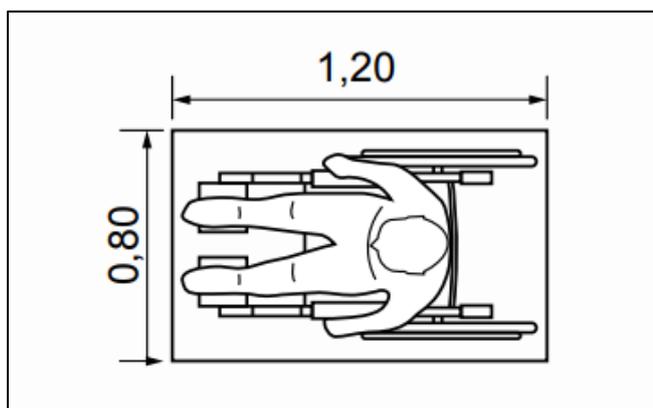
Contudo, o módulo de referência é definido como a área no piso, com as dimensões mencionadas (0,80m x 1,20m), que representa o espaço ocupado por uma pessoa utilizando cadeira de rodas, seja motorizada ou não, conforme a Figura 07.

Figura 07 - Dimensões do módulo de referência

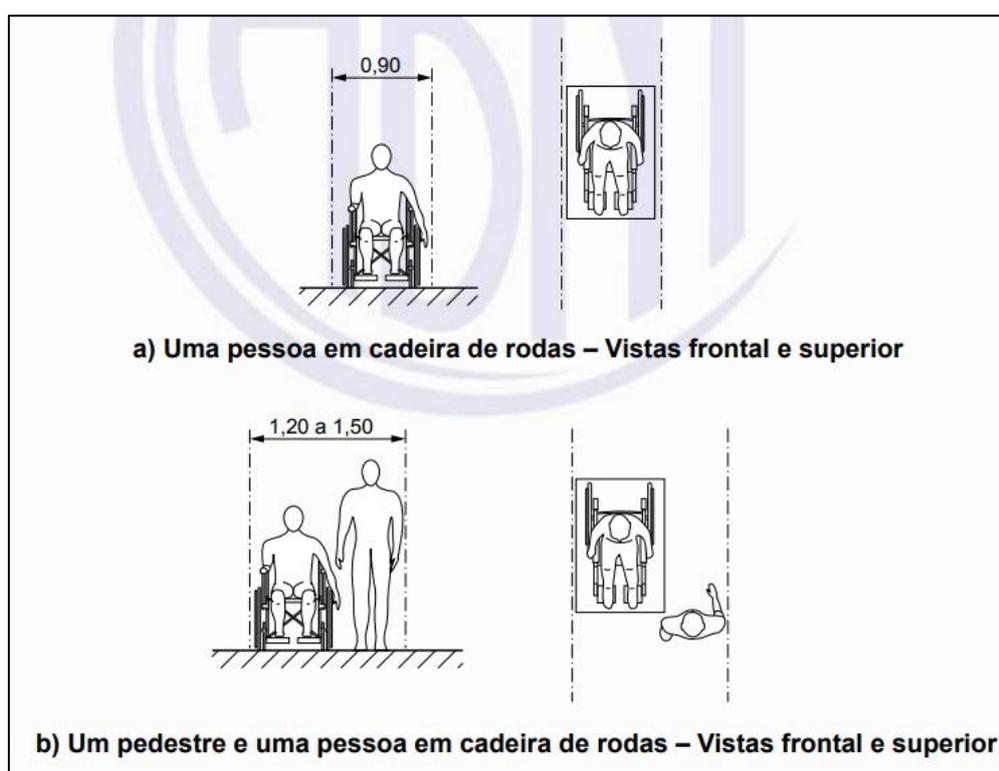
Em relação à transição de cadeiras de roda em linha reta, a norma estabelece que o espaço mínimo deve ser de 0,90m para o tráfego de uma única pessoa. Para o deslocamento de uma pessoa cadeirante e um pedestre juntos, a largura recomendada varia entre 1,20m a 1,50m. Já para a passagem de duas pessoas de cadeiras de rodas, o espaço deve estar entre 1,50m a 1,80m, conforme a norma (ABNT, 2020). (Figura 08)

Figura 08 - Largura para deslocamento em linha reta

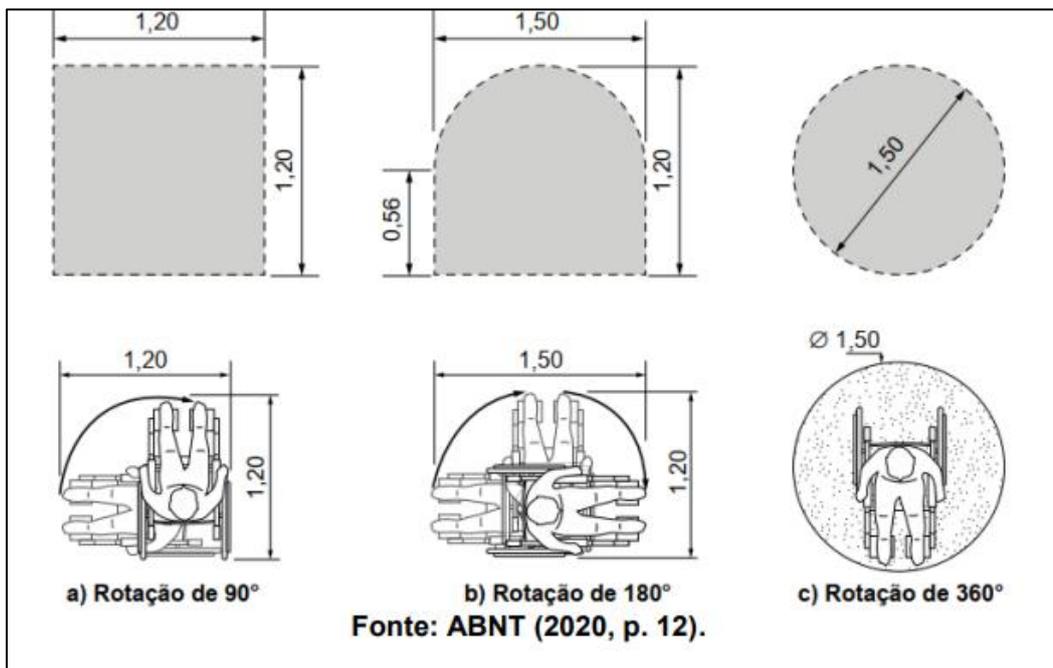
Em relação às manobras, são necessários espaços específicos como: 1,20m x 1,20m para curvas de 90°; 1,50m x 1,20m para giros de 180°; e uma área circular com 1,50m de diâmetro para rotações de 360° sem deslocamento. Essas medidas estão apresentadas na Figura 10 (ABNT, 2020). (Figura 09):

Figura 09 - Áreas para manobra de cadeira de rodas *sem* deslocamento

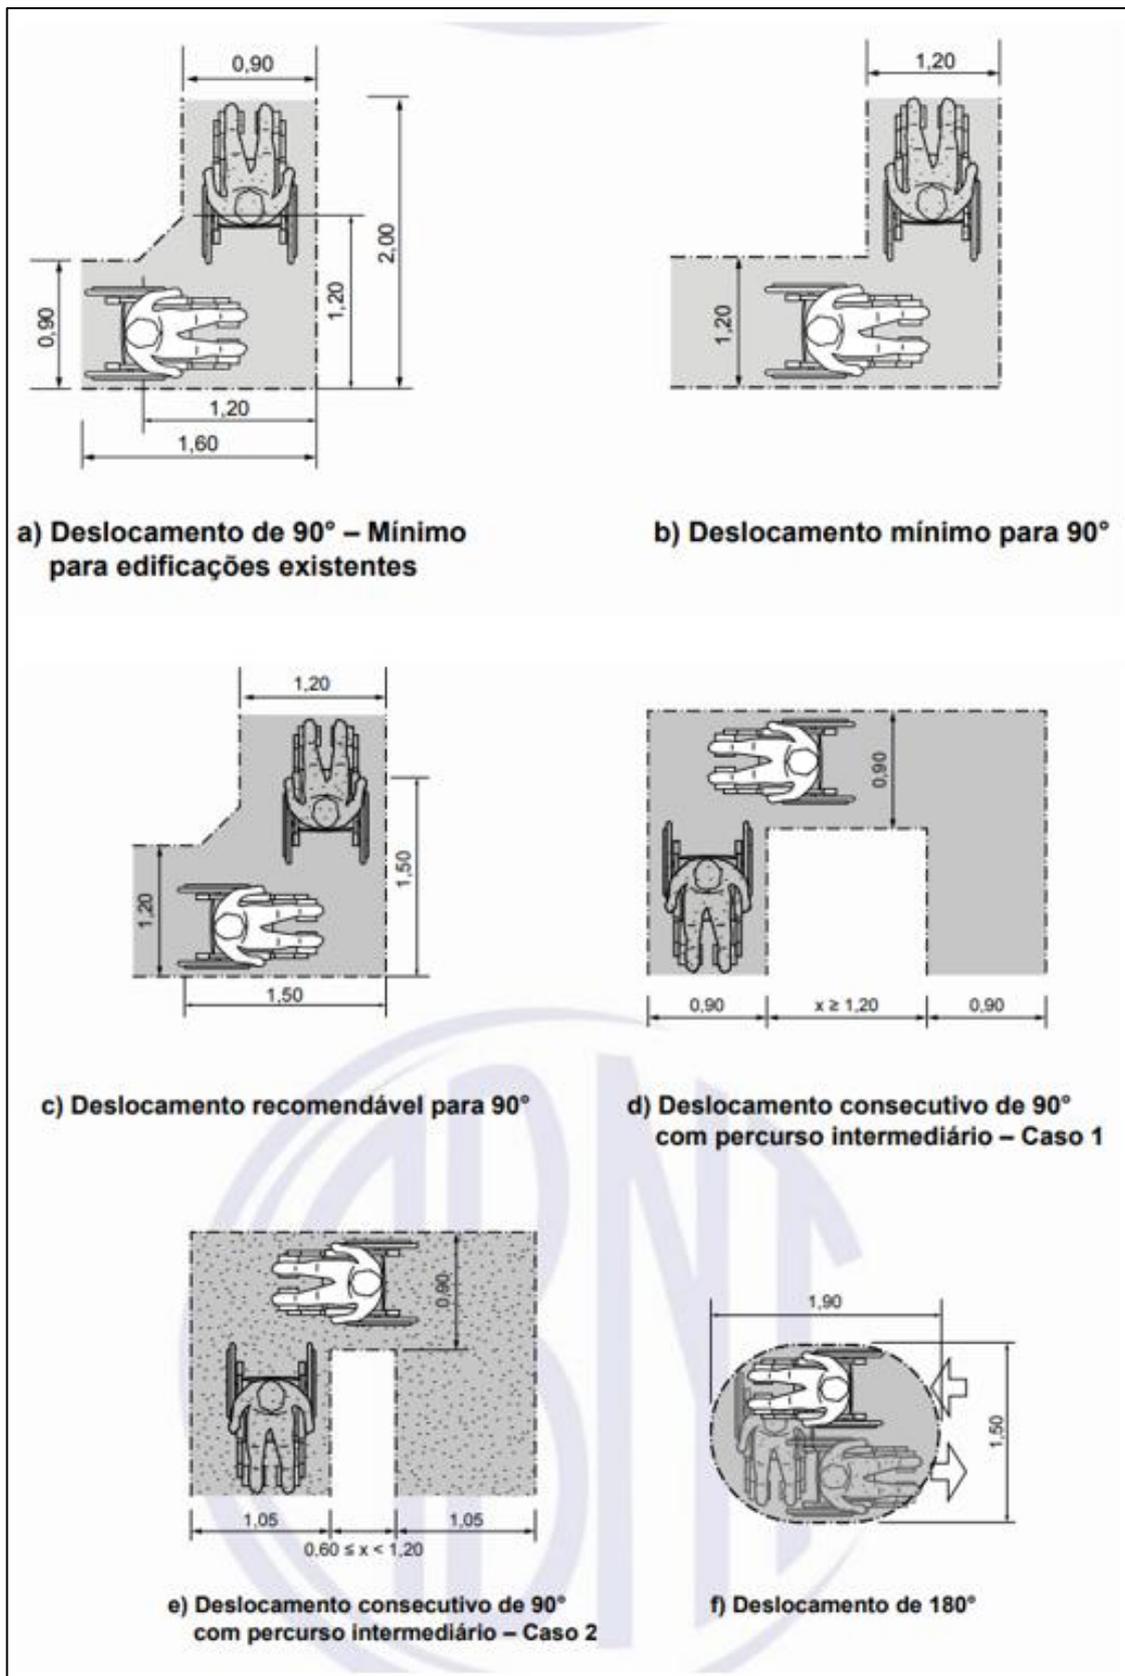
Em contrapartida, quando o movimento exige que a manobra seja feita junto ao deslocamento, segue as orientações conforme ilustradas na Figura 10:

Figura 10 - Área para manobra de cadeiras de rodas com deslocamento

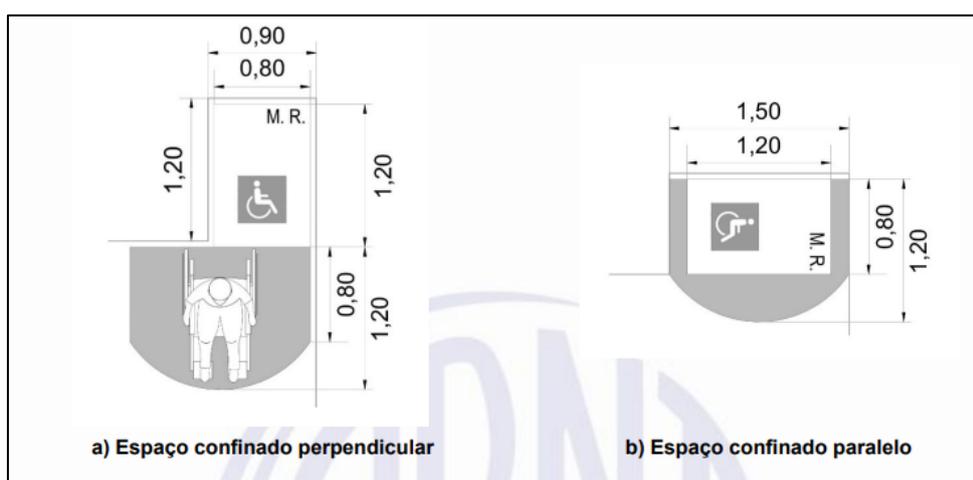
A Figura 11 ilustra situações e orienta como posicionar cadeiras de rodas em nichos ou áreas com espaço limitado.

Figura 11 - Espaços para cadeira de rodas em áreas confinadas

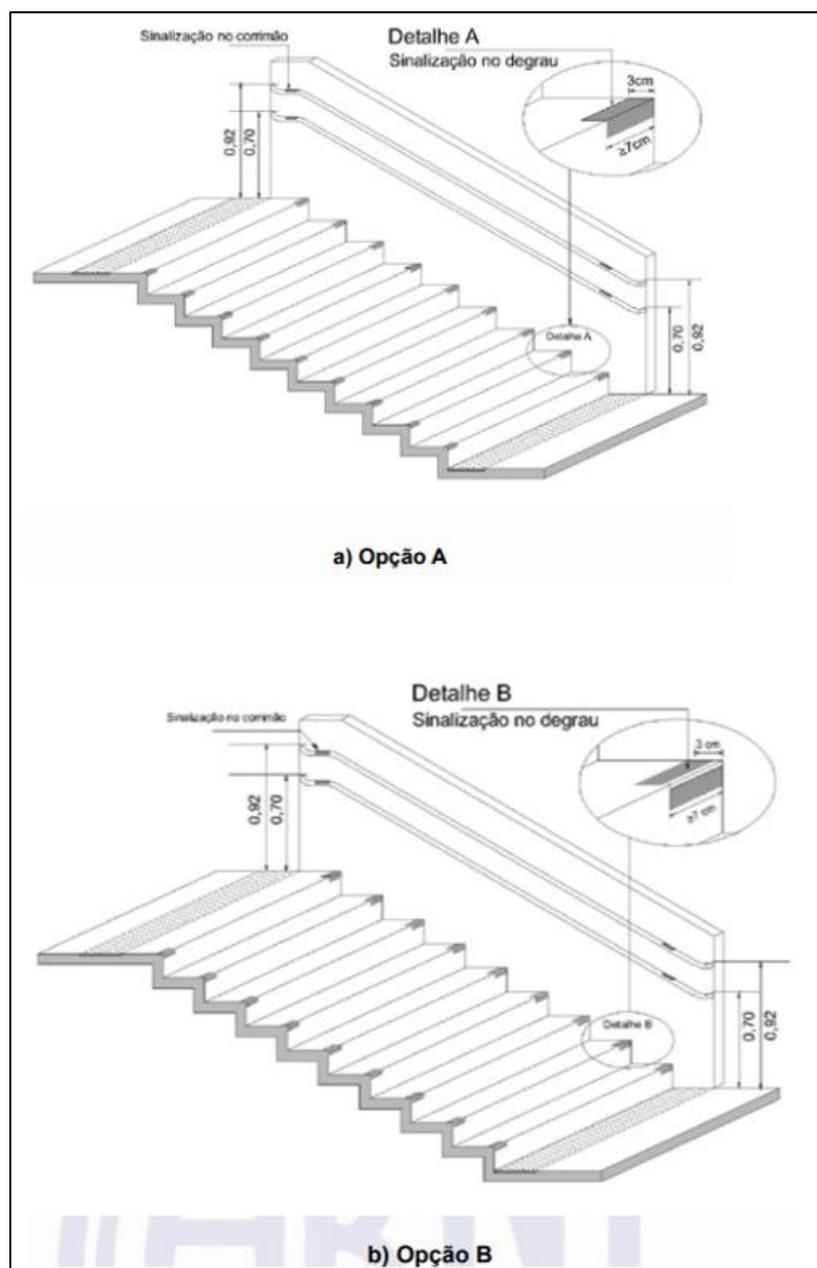
A instalação dos corrimãos é obrigatória em escadas e rampas, devendo ser feita em duas alturas: 0,70m e 0,92m em relação ao piso, medida a partir da face superior do corrimão até a borda do degrau ou do patamar. Nas extremidades, os corrimãos devem ser prolongados por pelo menos 30cm, mantendo a mesma inclinação da rampa ou escada, garantindo segurança e continuidade no apoio (ABNT, 2020). Essas dimensões estão detalhadas na Figura 12.

Figura 12 - Sinalização de degraus

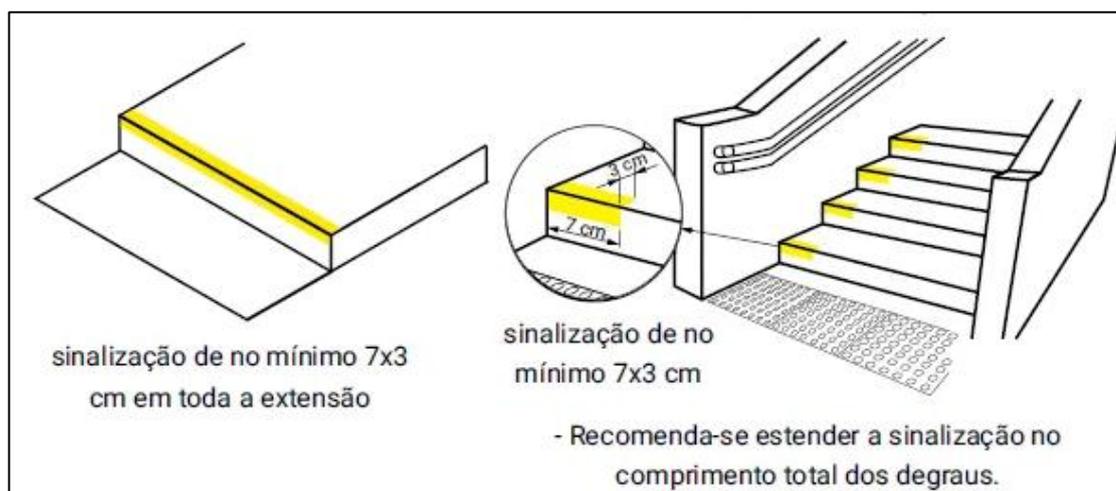
Para escadas, a sinalização deve ser ainda mais criteriosa. A norma estabelece que todas as extremidades dos degraus devem ser marcadas com faixas de, no mínimo, 7 cm de comprimento e 3 cm de largura, aplicadas ao longo da borda do piso. Assim como nos degraus isolados, é essencial que essas faixas apresentem contraste de cor e luminância com o restante do piso, de forma a auxiliar tanto pessoas com deficiência visual quanto aquelas com mobilidade reduzida. (Figura 13).

Figura 13 - Fita sinalizadora de degrau

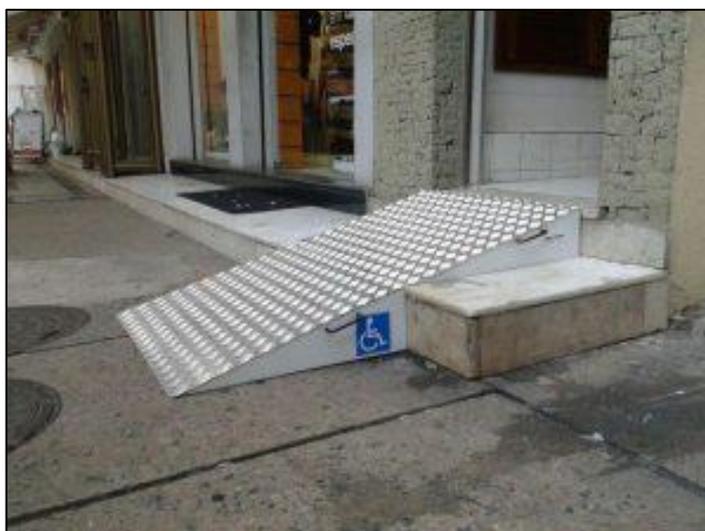
Essa ideia é essencial para manter a integridade do patrimônio e permitir ajustes ao longo do tempo, caso as necessidades ou normas de acessibilidade sejam modificadas. Soluções como rampas móveis ou plataformas elevatórias exemplificam essa abordagem prática, conforme Figuras 14 e 15.

Figura 14 - Rampa móvel

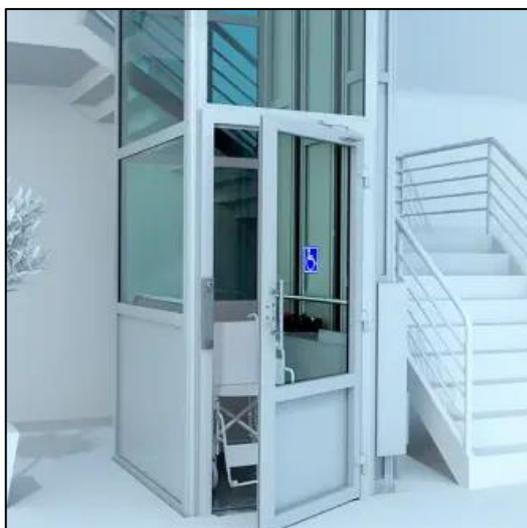
Figura 15 - Plataforma vertical

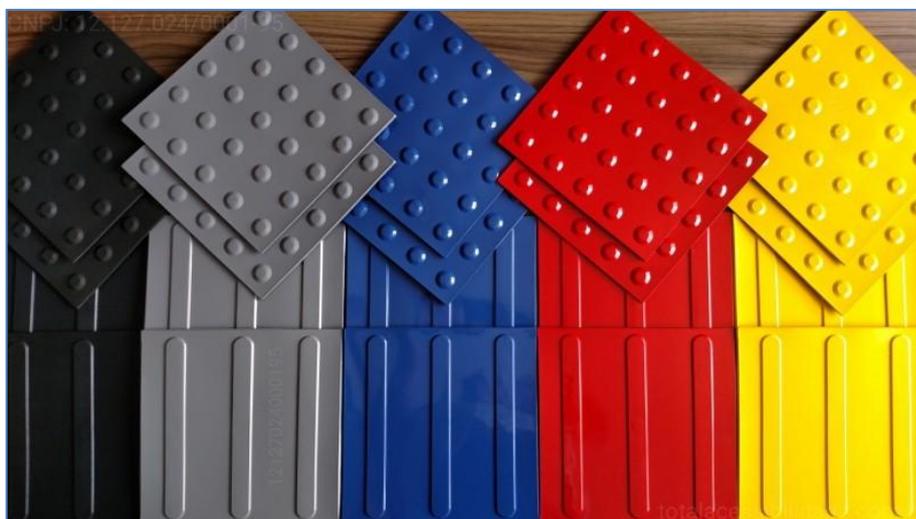
Outro ponto relevante é o uso de tecnologia assistiva. Tecnologias como sinalização tátil e aplicativos para acessibilidade visual e auditiva podem complementar a acessibilidade física sem necessidade de intervenções significativas no edifício (SOUZA & MARTINS, 2019). Esse uso de tecnologia permite que edificações históricas atendam parcialmente aos requisitos da NBR 9050:2020 sem comprometer elementos arquitetônicos originais. Um exemplo de diversidade demonstra na Figura 16.

Figura 16 - Piso tátil de borracha sintética para acessibilidade

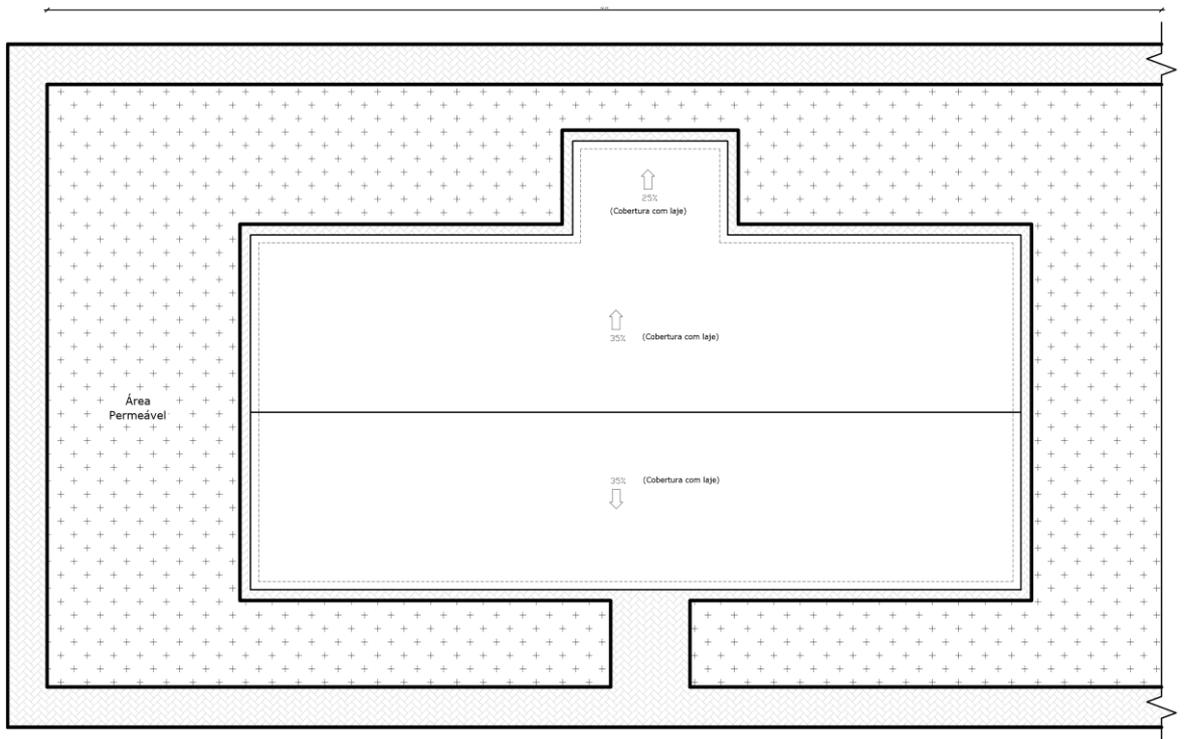
As medições e observações foram relatadas e organizadas nas plantas da edificação (Figuras 18, 19 e 20), que indicam graficamente os pontos de não conformidade com a norma.

Figura 18 - Planta de Cobertura da Fundação

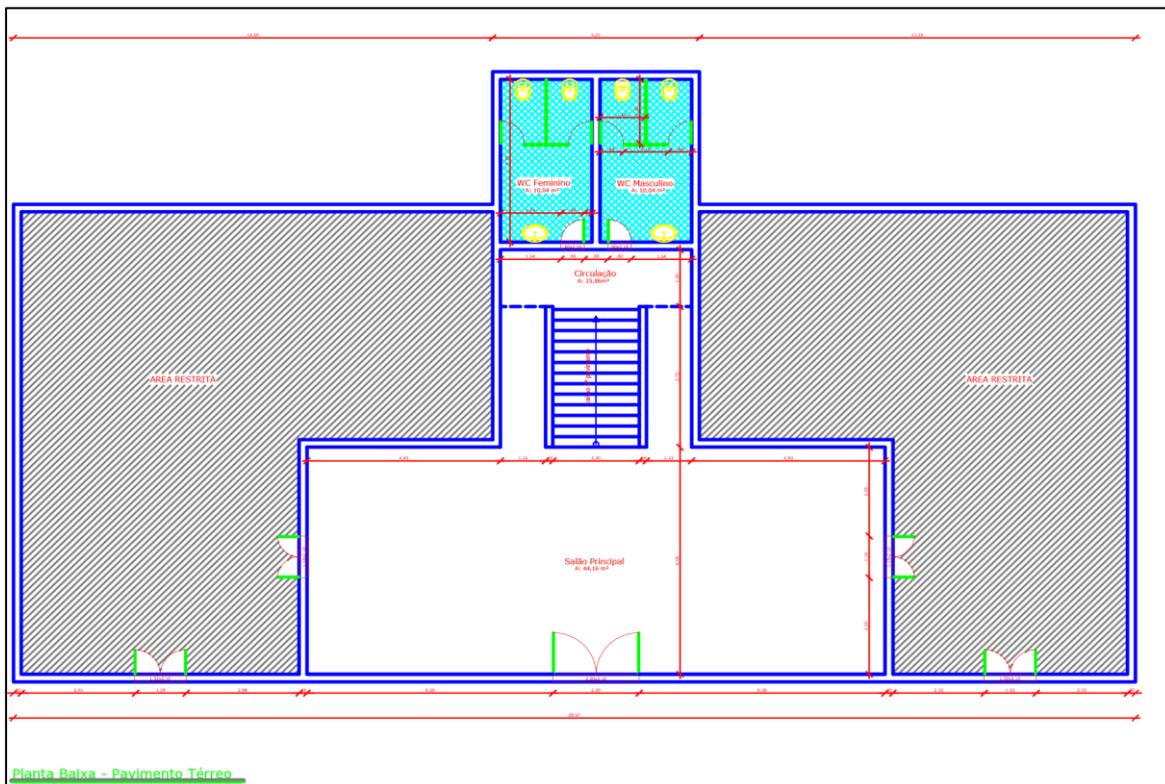
Figura 19 - Planta Baixa: Pavimento Térreo da Fundação

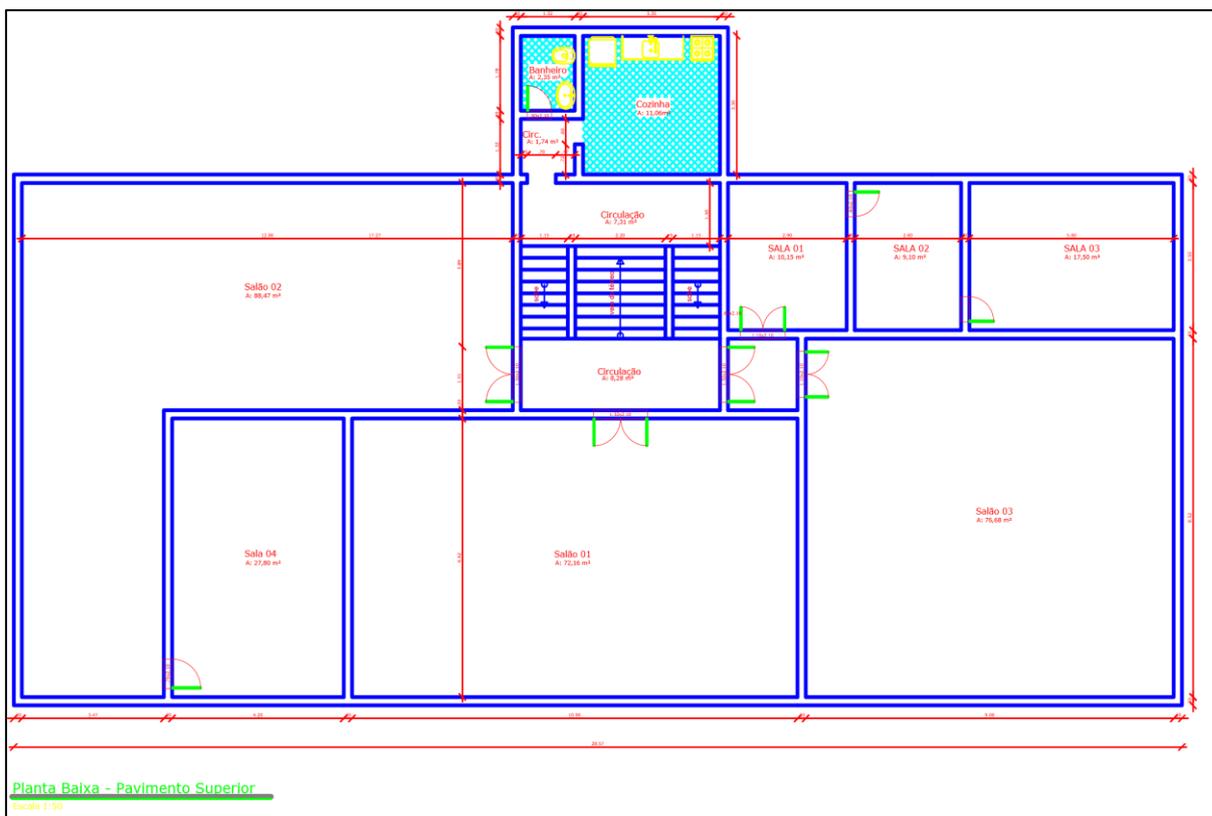
Figura 20 - Planta Baixa: Pavimento Superior da Fundação

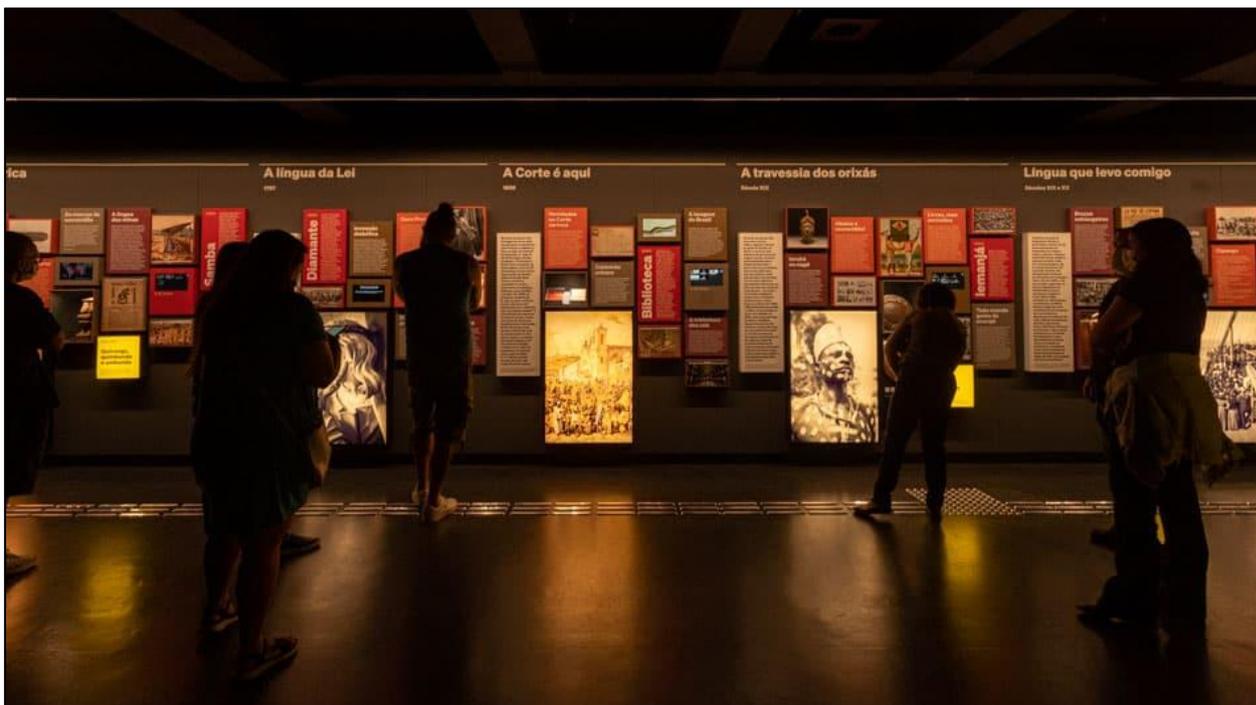
de 2021, recebeu a instalação de um sistema de acessibilidade na Estação da Luz, como ilustrado na Figura 21.

Figura 21 – Implementação do Piso Tátil na Estação da Luz do Museu da Língua Portuguesa, São Paulo-SP

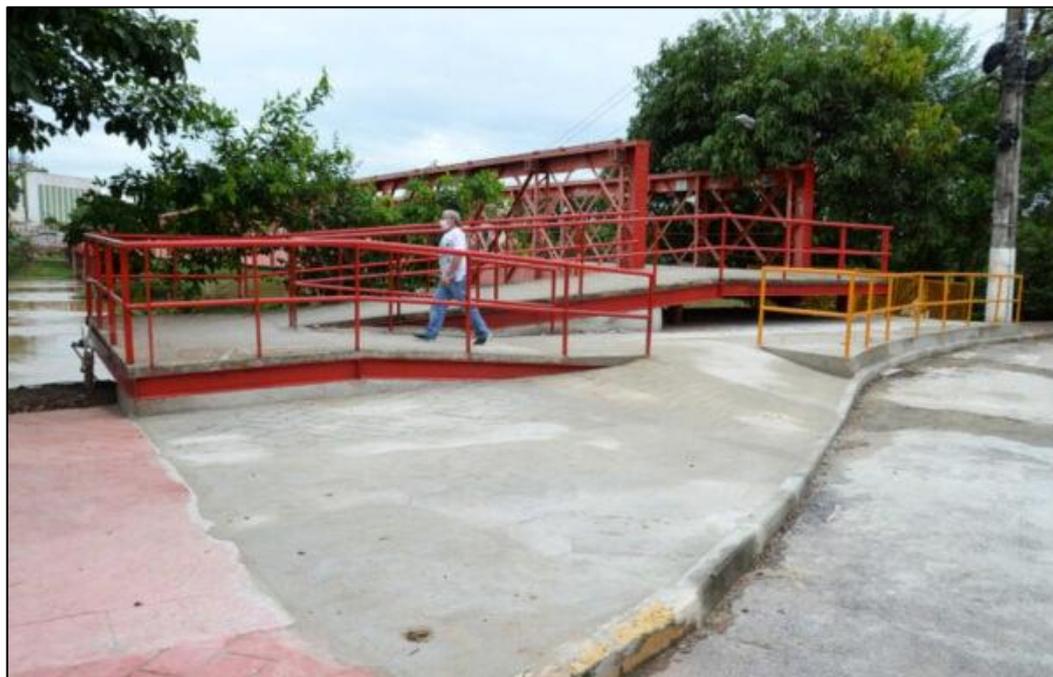
Outro exemplo, mais próximo da realidade local, é o da Ponte Nilo Peçanha, no município de Resende (RJ). Durante as obras preventivas realizadas pela Prefeitura, foi implantada uma rampa de acesso na calçada da Rua Dr. Saulo Rachid, promovendo maior acessibilidade para pessoas com mobilidade reduzida, conforme mostrado na Figura 22.

Figura 22 - Implementação de acessibilidade – Rampa na Ponte Nilo Peçanha, Resende-RJ.

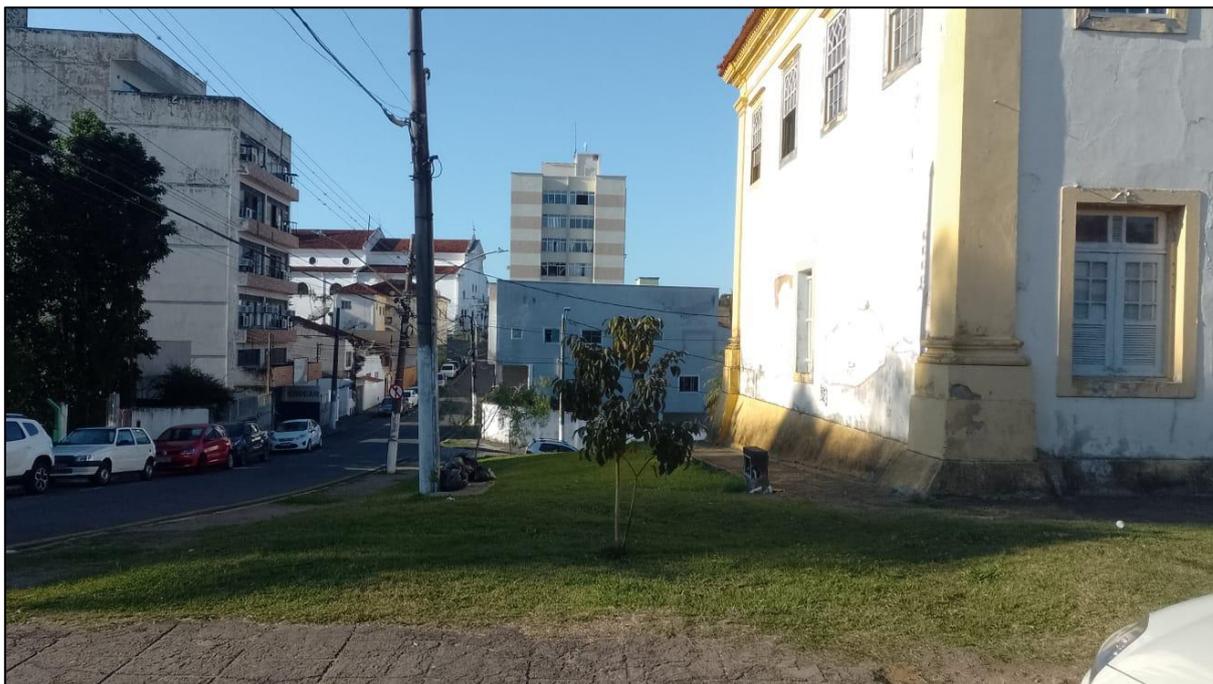
No objeto de estudo deste trabalho, a Fundação Casa da Cultura Macedo Miranda, foi observada a presença de diversos obstáculos nas calçadas, como desníveis e sinalizações verticais (ex.: placas), que dificultam a circulação livre. Além disso, não foram identificadas rampas de acesso nas faixas de pedestres, e as calçadas laterais apresentam inclinação inadequada conforme a apresenta a Figura 23:

Figura 23 - Desnível do terreno

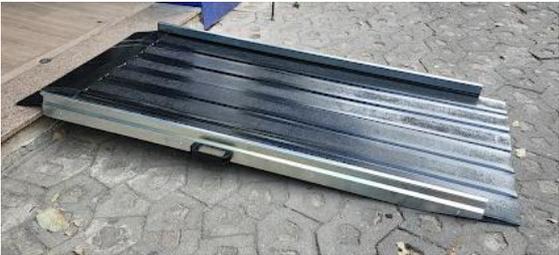
Entrada do Edifício (salão principal)	Instalação de rampa móvel para garantir o acesso de cadeirantes ao salão principal, além de corrimãos nas laterais, conforme a NBR 9050.

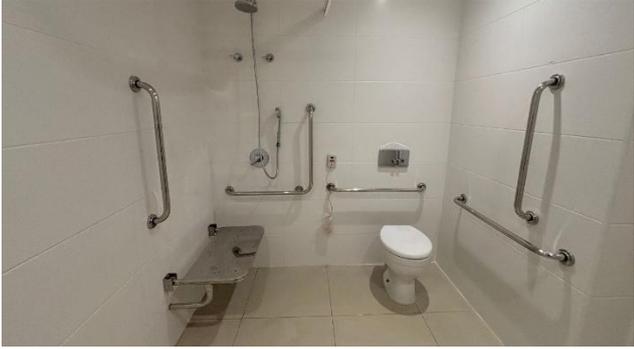
Pavimento Térreo – Banheiro	Adaptação de um dos banheiros com porta acessível e maçaneta tipo alavanca, barras de apoio, espaço para manobra de cadeirante, sanitário acessível e lavatório na altura regulamentar.

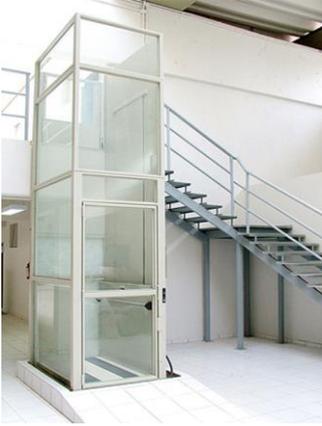
Acesso ao Pavimento Superior	Instalação de plataforma vertical como solução de acessibilidade, priorizando a preservação da arquitetura original do edifício.

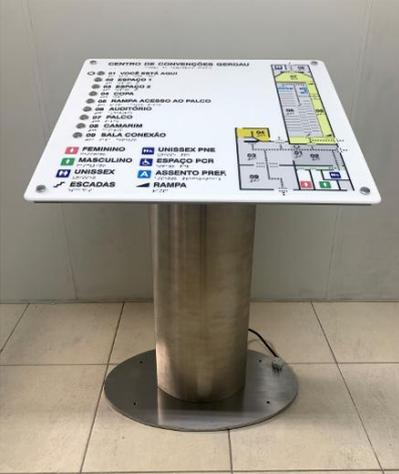
Pavimento Superior	Instalação de mapa tátil e sonoro com percurso direcionado às salas de música e ao salão de antiguidades, com totens interativos contendo sinalização tátil e sonora.

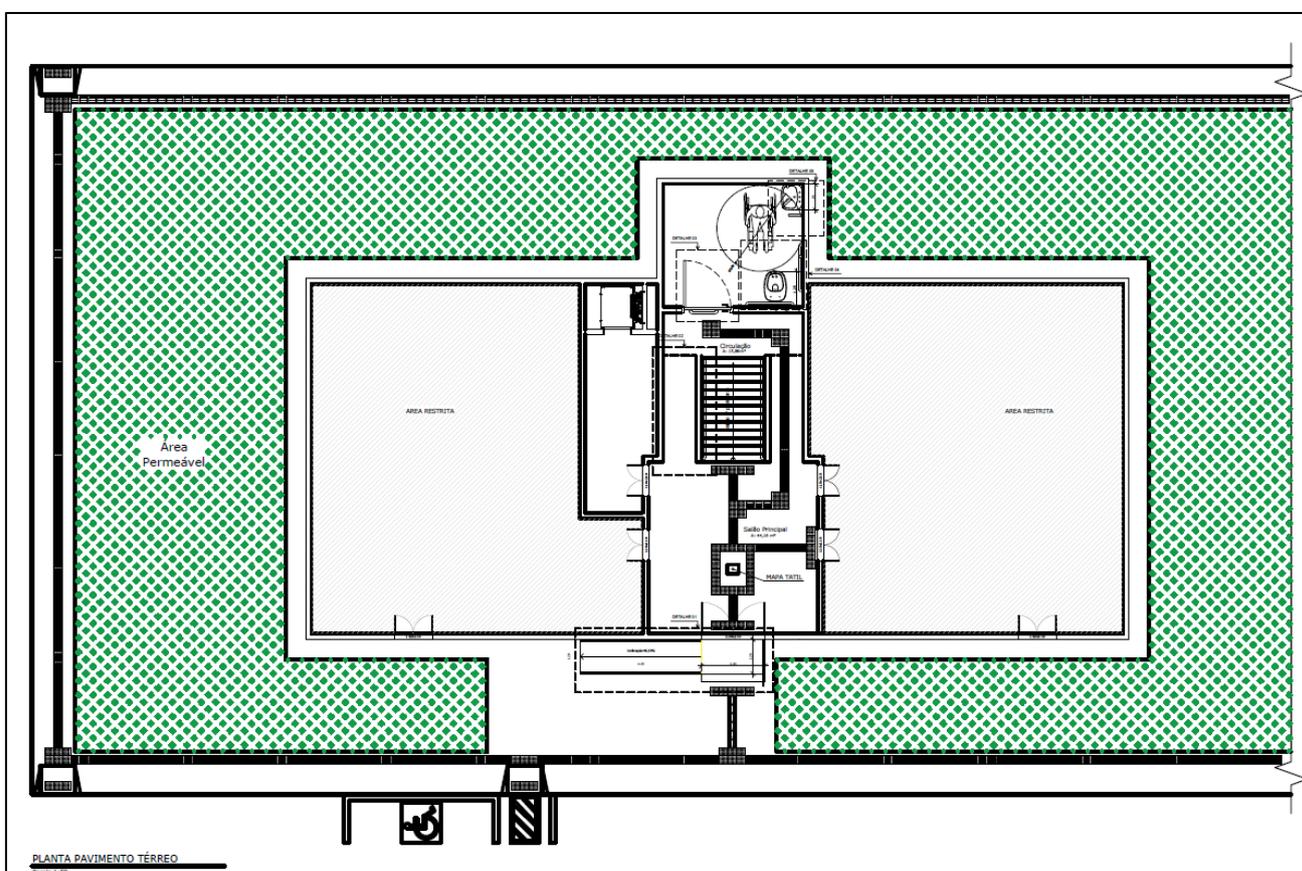
Assim sendo, nossas soluções propostas para a acessibilidade da edificação foram representadas por meio de figuras ilustrativas, conforme demonstrado nas Figuras 25, 26, 27, 28, 29, 30 e 31:

Figura 25 – Planta Pavimento Térreo Adaptado

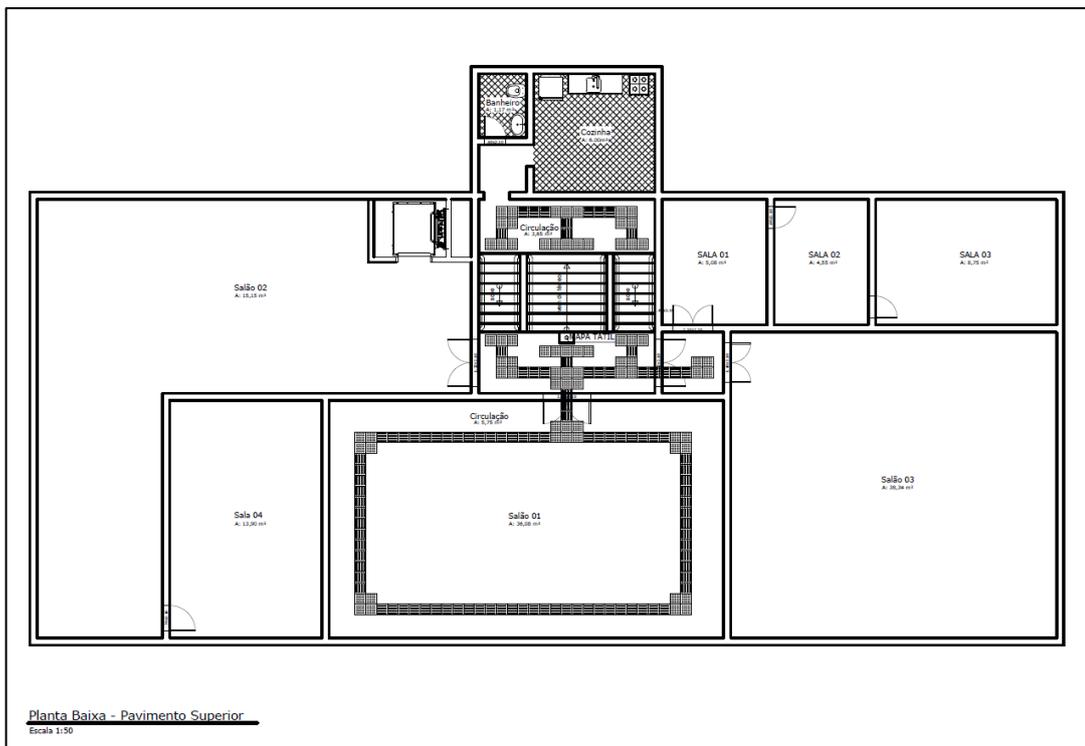
Figura 26 - Planta Pavimento Superior Adaptado

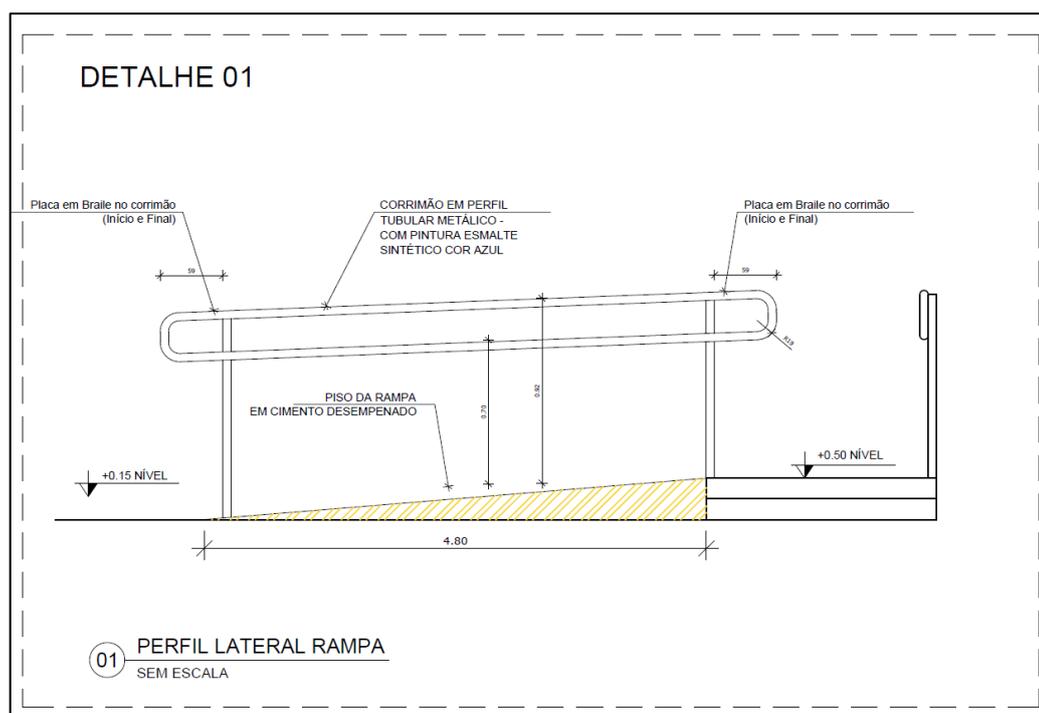
Figura 27 - Perfil Rampa Detalhe 01

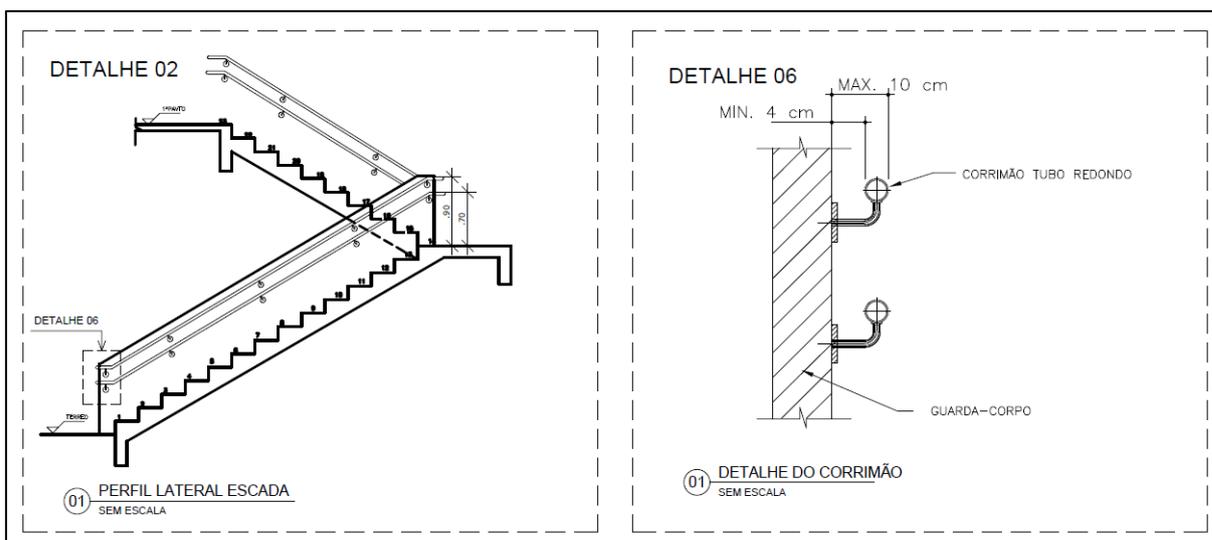
Figura 28 - Perfil Escada Adaptada Detalhe 02

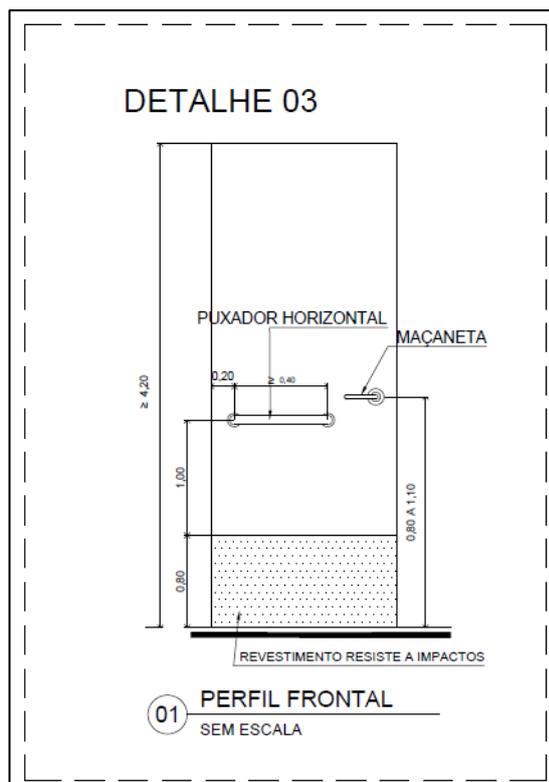
Figura 29 - Perfil do Banheiro Adaptado Detalhe 03

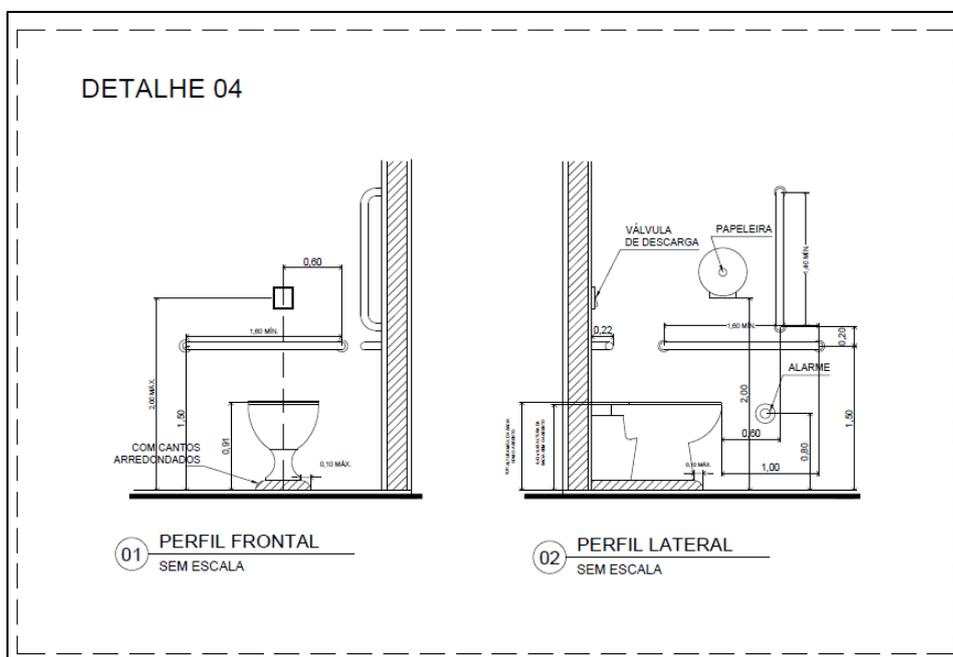
Figura 30 - Perfil do Banheiro Adaptado Detalhe 04

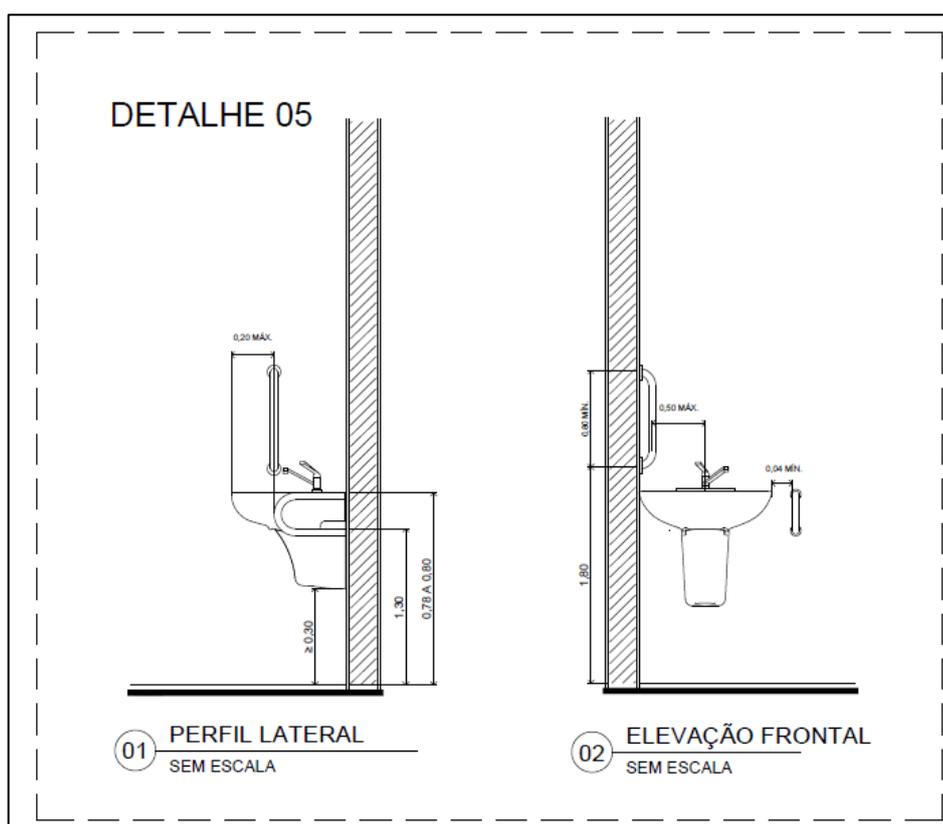
Figura 31 - Perfil do Banheiro Adaptado Detalhe 05
