Estudo de caso de falhas causadas por fadiga em acidentes aéreos

Trabalho de Graduação apresentado à
Associação Educacional Dom Bosco,
Faculdade de Engenharia de Resende, Curso de
Engenharia Mecânica, como requisito parcial
para obtenção do diploma de Bacharel em
Engenharia Mecânica

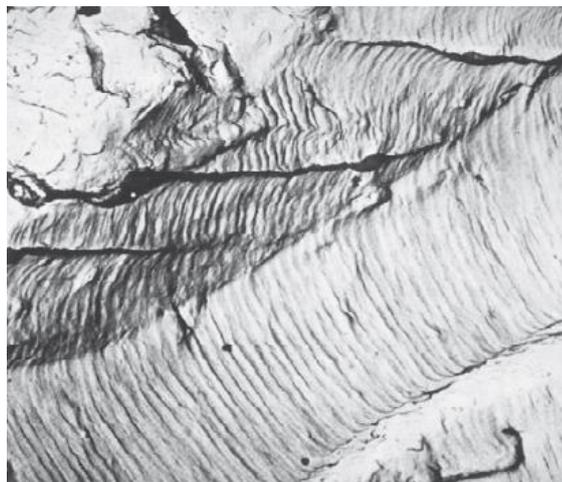
A região da superfície de fratura que é formada durante a etapa de propagação da trinca pode ser caracterizada por marcas de praias e estrias. Essas marcas indicam a posição da extremidade da trinca em um dado momento, aparecem como nervura concêntricas que se expandem para longe dos locais de propagação das trincas com frequência segundo um padrão circular ou semicircular. Na figura 6 são evidenciadas as marcas de praia, também chamadas de marcas de conchas, são encontradas em componentes que sofreram paradas durante a propagação das trincas, possuem dimensões macroscópicas e podem ser observadas a olho nu. Já as marcas de estrias são microscópicas e devem ser observadas por meio de um microscópio eletrônico, como a fractografia eletrônica ilustrada na figura 7 (Callister, 2020).

Figura 6 - Superfície de fratura de um eixo rotativo de aço que apresentou falha por fadiga. Nervuras de marcas de praia estão visíveis na fotografia.

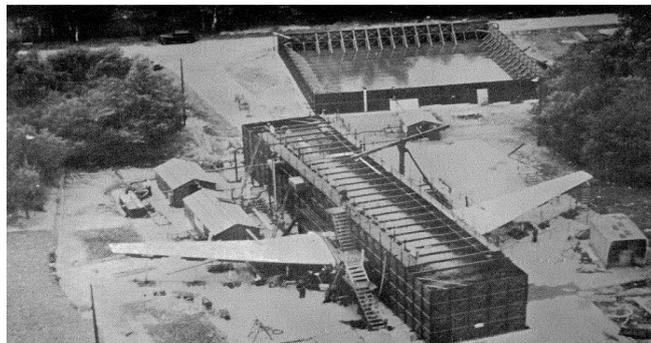
Figura 13 – Vista aérea do Comet no tanque de teste.

Desse modo foi construído um tanque, conforme ilustrado na figura 13, para realizar os testes que tinham como objetivo simular as condições de uma série de voos pressurizados. A cabine e as asas foram repetidamente submetidas a um ciclo de carregamento tanto quanto possível equivalente ao que seriam submetidas na decolagem e aterragem. Além da aplicação de pressão na cabine, cargas flutuantes foram aplicadas às asas em flexão para reproduzir o efeito de rajadas como poderia ocorrer em condições normais, apesar de a contribuição das cargas de rajada para as tensões na estrutura da cabine, em comparação as feitas pela pressão interna era em geral pequena.
